CILJNO RAZISKOVALNI PROJEKT (CRP) - 2019

## Mobilnost funkcionalno oviranih oseb v objektih pravosodnih organov

Št. projekta: V5-1919

### **Priloga 2 - Analiza notranje dostopnosti**

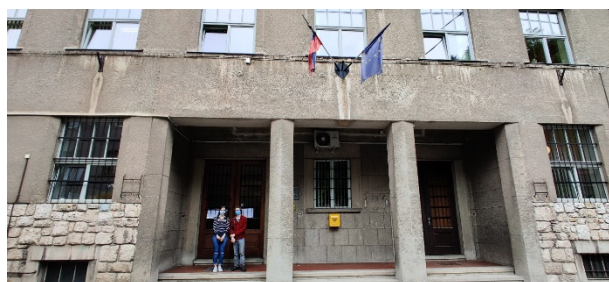
## Okrajno sodišče na Jesenicah

Okrajno sodišče na Jesenicah ni dostopno za osebe z oviranostmi. Gibalno ovirani v objekt ne morejo vstopiti samostojno zaradi višinskih ovir v obliki stopnic na glavnem vhodu in v stavbi. V notranjosti problem predstavljajo manjši pragovi ter pogosta dvokrilna vrata. Objekt ni prilagojen slepim in slabovidnim, slušne zanke ni, tolmača pa sodišče po zakonu zagotavlja vsem strankam. Velik problem predstavljajo tudi stopnice, ki povezujejo pritličje in 1. nadstropje, saj niso prilagojene za gibalno ovirane, niso označene in nimajo podaljšane ograje. V zgornjem nadstropju problem predstavljajo tudi dvojna steklena vrata, saj ta niso označena pravilno.

- Vhodi v objekt niso dostopni zaradi stopnišč. Klančin in dvigal ni.
- Objekt nima slušne zanke.
- Oznake znotraj objekta so visoke, in ne reliefne
- Stopnice niso označene s kontrastnimi trakovi.
- Hodniki so neenakomerno osvetljeni..
- Vrata so pogosto dvokrilna, in zadostne širine šele z odpiranjem drugega krila.
- Pragovi vrat so pogosto previsoki.
- Vrata so pogosto težka.
- V objektu ni dvigala.
- V objektu ni prilagojenih sanitarij, objekt pa ureditve primernih prostorov ne omogoča.
- Informacijski pult ni ustrezno oblikovan, je previsok in nedostopen za uporabnike invalidskih vozičkov.
- Oprema v dvorani ne ovira uporabnika invalidskega vozička. Osvetlitev v dvorani je ustrezna za nemoteno spremljanje tolmača (znakovnega jezika).
- Stopnice niso kontrastno označene in niso dovolj osvetljene, kar predstavlja oviro slepim in slabovidnim osebam.

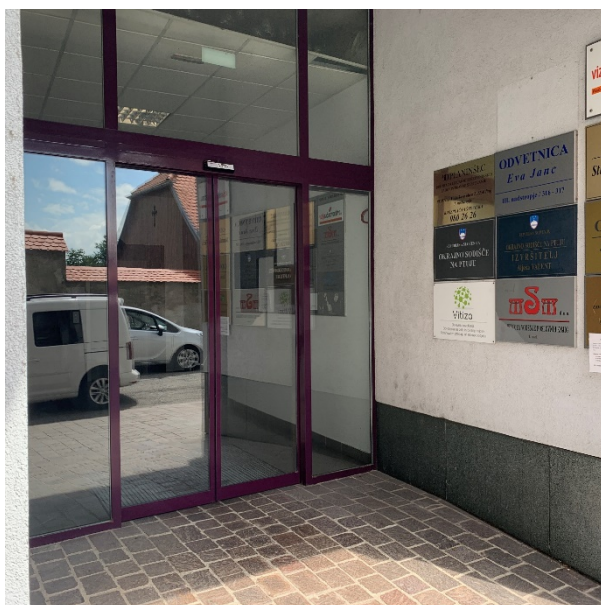
## Okrajno sodišče na Ptuju

Okrajno sodišče na Ptuj je v večjem delu dostopno. Dostopna sta tako glavni kot stranski vhod. V objektu se nahaja dvigalo. Kabina dvigala je nekoliko manjša od zaželenih dimenzij. Hodniki so razmeroma ozki, vendar je med opremo še dovolj prostora za dostop z vozičkom. Objekt je z izjemo stopnišča dobro osvetljen. V nekaterih razpravnih dvoranah oprema pušča premalo prostora za dostop z vozičkom. Sanitarij ni. Taktilnih in kontrastnih prilagoditev za slepe in slabovidne osebe ni. Sistema za lažje poslušanje (slušna zanka) za omogočeno komunikacijo z naglušnimi osebami sodišče ne zagotavlja, medtem ko je sodišče za komunikacijo z gluho osebo zavezano k zagotavljanju tolmača.

- Informacijski pult ni ustrezno oblikovan, je previsok in nedostopen za uporabnike invalidskih vozičkov.
- Dvorana ni opremljena z indukcijsko zanko oziroma sistemom za izboljšanje sluha.
- Oprema v dvorani je postavljena tako, da ovira prehod za uporabnika invalidskega vozička.
- Stopnice niso kontrastno označene in niso dovolj osvetljene, kar predstavlja oviro slepim in slabovidnim osebam.
- Kabina dvigala je manjša od predpisanih dimenzij.
- V objektu ni sanitarnih prostorov.
- Table z oznakami so premajhne, z premajhnimi črkami.

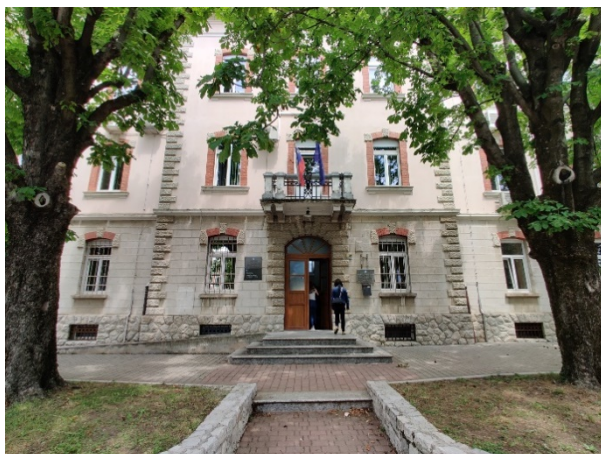
## Okrajno sodišče v Ajdovščini

Okrajno sodišče v Ajdovščini je nedostopno za gibalno ovirane osebe, kar je posledica stopnišč tako na glavnem kot tudi stranskem vhodu. Stopnišče, ki predstavlja oviro na stranskem vhodu se nahaja znotraj objekta, in predstavlja prostor, kjer bi bilo sicer možno namestiti dvizžno ploščad. Prostori sodišča se nahajajo v višjih nadstropjih objekta. Za zagotovitev celovite dostopnosti bi bila nujno potrebna izgradnja dvigala. V notranjosti težavo predstavljajo pragovi vrat. Taktilnih in kontrastnih prilagoditev za slepe in slabovidne osebe ni. Sistema za lažje poslušanje (slušna zanka) za omogočeno komunikacijo z naglušnimi osebami sodišče ne zagotavlja, medtem ko je sodišče za komunikacijo z gluho osebo zavezano k zagotavljanju tolmača. Sanitarni prostori so popolnoma nedostopni za uporabnike invalidskih vozičkov.

- Klančina nima nameščene varnostne ograje.
- Klančina ni ustrezno označena s kontrastno oznako na začetku in koncu.
- Na vhodnih vratih je stopnišče, ki predstavlja oviro za uporabnika invalidskega vozička.
- Na stranskem vhodu je prag, ki predstavlja oviro za uporabnika na invalidskem vozičku. V nostranjosti se na hodniku pojavi tudi stopnišče.
- V objektu ni dvigala.
- Prostori sodišča se nahajajo v višjih nadstropjih.
- Na vratih je pogosto prag, ki ovira uporabnika invalidskega vozička.
- Dvorana ni opremljena z indukcijsko zanko oziroma sistemom za izboljšanje sluha.
- Stopnice niso kontrastno označene, kar predstavlja oviro slepim in slabovidnim osebam.
- V objektu ni prilagojenih sanitarnih prostorov.

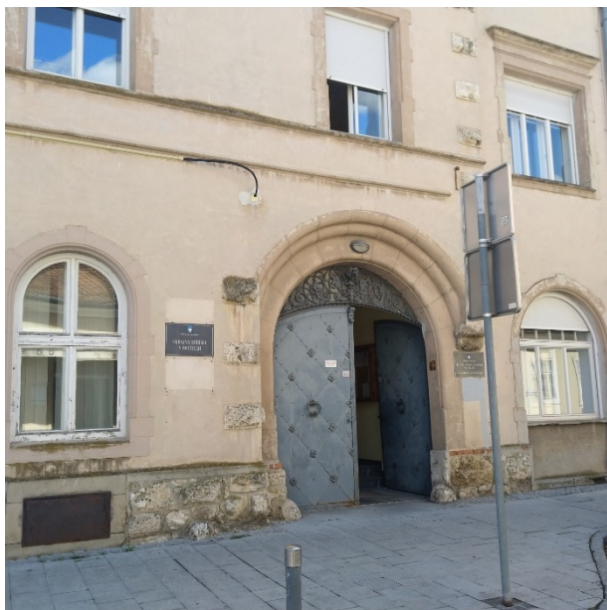
## Okrajno sodišče v Brežicah

- Stopnice pri glavnem vhodu so nekontrastne in neoznačene.
- Kljuge na vratih so težke.
- Vrata pisarn so pogosto nekontrastna.
- Notranje stopnišče je nekontrastno, neoznačeno in ima previsne plošče.
- Dostop do nadstropij je za osebe na invalidskih vozičkih nemogoč.
- Zasteklitev sprejemnega pulta je bleščeča in neoznačena.
- Sodišče ni opremljeno z zvočno zanko.
- Sanitarije so neprilagojene za osebe na invalidskih vozičkih.

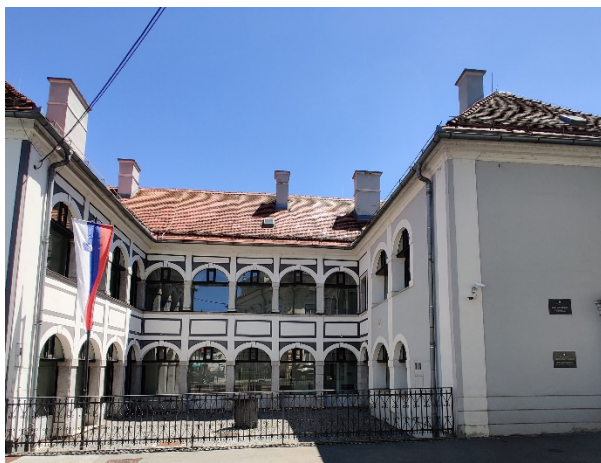
## Okrajno sodišče v Črnomlju

Okrajno sodišče v Črnomlju je delno dostopno za osebe z oviranostmi. Vstop v objekt je za gibalno ovirane osebe mogoč (ni stopnic – glavni vhod je na enakem nivoju kot pločnik) vendar ga otežuje visok prag, težka kljuka in težka vrata. Prehod skozi varnostno napravo je preozek, vendar je mogoč mimohod. Glavna ovira znotraj stavbe je, da ni dvigala, kar poleg dostopa v nadstropje onemogoča dostop tudi do prostorov v pritličju, ki se nahaja tri stopnice višje od nivoja vhoda s sprejemnim prostorom. Poleg tega ovire predstavljajo tudi visoki pragovi in ozki hodniki. Taktilnih in kontrastnih prilagoditev za slepe in slabovidne osebe ni. Sistema za lažje poslušanje (slušna zanka) za omogočeno komunikacijo z naglušnimi osebami sodišče ne zagotavlja, medtem ko je sodišče za komunikacijo z gluho osebo zavezano k zagotavljanju tolmača. Sanitarni prostori so popolnoma nedostopni za uporabnike invalidskih vozičkov.

- V objektu ni dvigala.
- Informacijski pult ni ustrezno oblikovan, je previsok in nedostopen za uporabnike invalidskih vozičkov.
- Vrata so pogosto dvokrilna z visokimi pragovi in tako samostojen prehod skozi njega za uporabnika invalidskega vozička ni omogočen.
- Stopnice niso označene s kontrastnimi trakovi.
- Hodniki so preozki. Oprema (klopi) na hodnikih ovirajo prehod za uporabnika invalidskega vozička. Na nekaterih mestih so hodniki slabo osvetljeni in pojavijo se ostri prehodi med svetlim in temnim prostorom.
- Dvorane niso opremljene z indukcijsko zanko oziroma sistemom za izboljšanje sluha.
- Sanitarni prostori za uporabnike invalidskih vozičkov niso zagotovljeni.

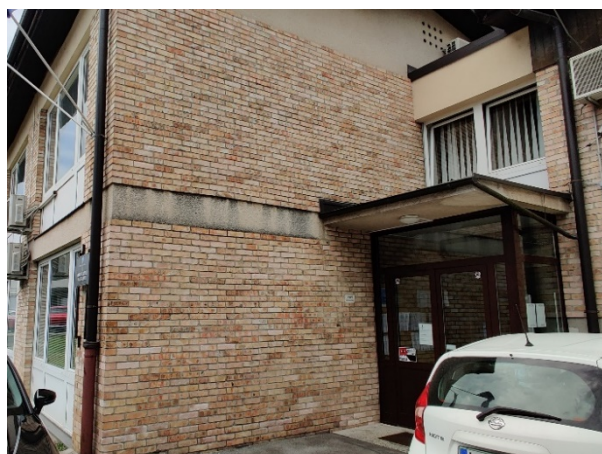
## Okrajno sodišče v Grosupljem

Okrajno sodišče v Grosupljem ni v celoti dostopno za osebe z oviranostmi. Gibalno ovirane osebe v objekt ne morejo samostojno vstopati zaradi ovir v prostoru za vetrolovom. Glavni vhod je dostopen, kot tudi pisarne v pritličju, vendar razpravne dvorane v 1. nadstropju niso dostopne za vse vrste gibalno oviranih oseb. V notranjosti namreč primanjkuje dvigalo ali dvižna ploščad za dostop do prostorov 1. nadstropja. Sodni (razpravni) dvorani sta dovolj veliki in mimohodna mesta so zagotovljena. Objekt ni prilagojen slepim in slabovidnim, slušne zanke ni, tolmača pa sodišče po zakonu zagotavlja vsem strankam. Objektu primanjkujejo sanitarije, ki bile prilagojene osebam na vozičku.

- Vhodi v objekt (zaradi stopnic) niso dostopni za uporabnike invalidskih vozičkov.
- Informacijski pult ni prilagojen.
- Hodniki so neenakomerno osvetljeni.
- Vrata so pogosto dvokrilna in tako samostojen prehod skozi njega za uporabnika invalidskega vozička ni omogočen.
- Vrata (vhodna, notranja v dvorane, notranja v pisarne za stranke...) so večinoma pretežka za samostojno odpiranje.
- Dvorana ni opremljena s sistemom za lažje poslušanje (indukcijsko zanko).
- Stopnice niso ustrezno označene s kontrastnimi trakovi.
- Sanitarni prostori za uporabnike invalidskih vozičkov niso zagotovljeni.
- Oznake na vhodu in znotraj objekta so nameščene previsoko ter so slabo vidljive.

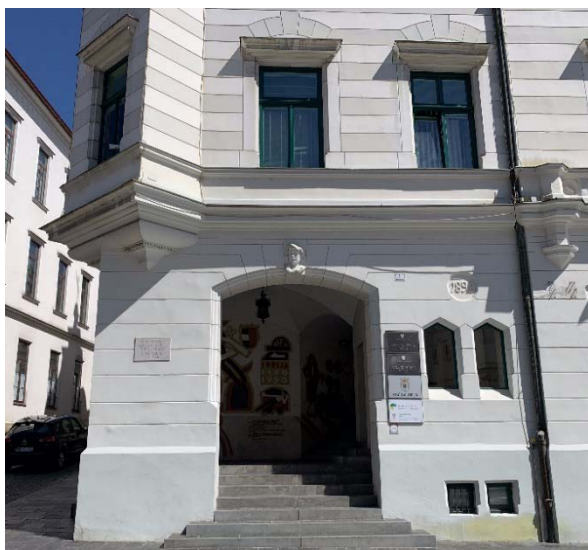
## Okrajno sodišče v Idriji

Okrajno sodišče v Idriji ima s kombinacijo dobro urejenega dvigala ter jasnih oznak dostop do večine prostorov dobro urejen. Izjema sta razpravni dvorani, dostop do katerih je omogočen le preko drugega stopnišča. Na hodniku so pogosti prehodi iz svetlih v temne prostore. Dostopnost do pisarn otežujejo visoki pragovi vrat. Pisarne so primerno opremljene in osvetljene. Taktilnih in kontrastnih prilagoditev za slepe in slabovidne osebe ni. Sistema za lažje poslušanje (slušna zanka) za omogočeno komunikacijo z naglušnimi osebami sodišče ne zagotavlja, medtem ko je sodišče za komunikacijo z gluho osebo zavezano k zagotavljanju tolmača. Sanitarni prostori so popolnoma nedostopni za uporabnike invalidskih vozičkov.

- Vrata stranskega vhoda so težka.
- Na nekaterih mestih so hodniki slabo osvetljeni in pojavijo se ostri prehodi med svetlim in temnim prostorom.
- Na vratih je pogosto prag, ki ovira uporabnika invalidskega vozička.
- Razpravni dvorani nista dostopni z dvigalom, temveč le preko drugega stopnišča.
- Dvorana ni opremljena z indukcijsko zanko oziroma sistemom za izboljšanje sluha.
- Stopnice niso kontrastno označene, kar predstavlja oviro slepim in slabovidnim osebam.
- V objektu ni prilagojenih sanitarnih prostorov.

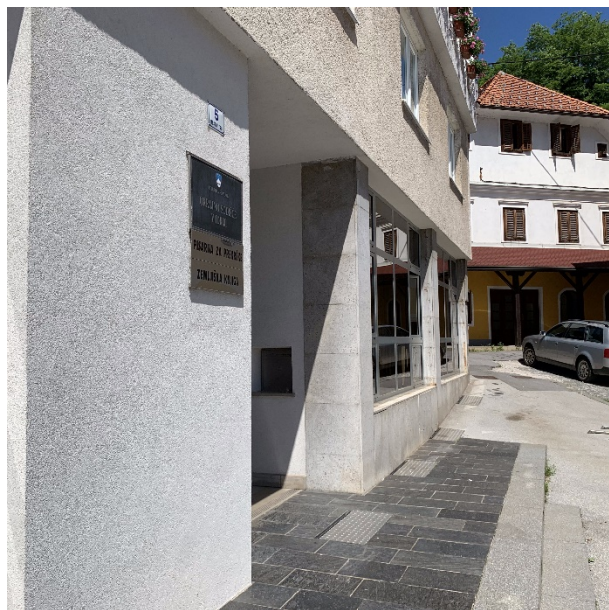
## Okrajno sodišče v Idriji

Prostori Okrajnega sodišča v Idriji, ki se nahajajo na Mestnem Trgu 5, vključujejo zemljiško knjigo, pisarno za prekrške, zapuščinsko pisarno ter manjšo razpravno pisarno. Zemljiška knjiga se nahaja v pritličju in je dobro dostopna. Ker v objektu dvigala ni, ostali prostori, ki se nahajajo v prvem nadstropju, niso dostopni za gibalno ovirane osebe. Oprema vseh prostorov je fleksibilna. Pragov ni. Taktilnih in kontrastnih prilagoditev za slepe in slabovidne osebe ni. Sistema za lažje poslušanje (slušna zanka) za omogočeno komunikacijo z naglušnimi osebami sodišče ne zagotavlja, medtem ko je sodišče za komunikacijo z gluho osebo zavezano k zagotavljanju tolmača. Sanitarnih prostorov ni.

- Informacijski pult zemljiške knjige ni ustrezno oblikovan, je previsok in nedostopen za uporabnike invalidskih vozičkov.
- Dvorana ni opremljena z indukcijsko zanko oziroma sistemom za izboljšanje sluha.
- Stopnice so na mestih razmeroma neosvetljene.
- Stopnice niso kontrastno označene in niso dovolj osvetljene, kar predstavlja oviro slepim in slabovidnim osebam.
- V objektu dvigala ni. Pisarne in razpravna dvorana v prvem nadstropju niso dostopne gibalno oviranim obiskovalcem.
- Dvižna ploščad ne omogoča samostojno uporabo.
- V objektu ni prilagojenih sanitarnih prostorov.

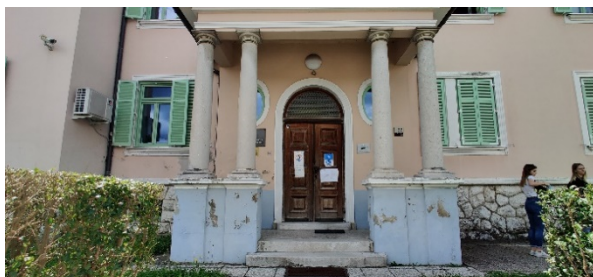
## Okrajno sodišče v Ilirski Bistrici

Okrajno sodišče v Ilirski Bistrici ni dostopno za osebe z oviranostmi. Gibalno ovirane osebe v objekt ne morejo samostojno vstopati, saj so na vseh vseh stopnice. Glavne ovire znotraj stavbe predstavljajo visoki pragovi ter ozki hodniki-Taktilnih in kontrastnih prilagoditev za slepe in slabovidne osebe ni. Sistema za lažje poslušanje (slušna zanka) za omogočeno komunikacijo z naglušnimi osebami sodišče ne zagotavlja, medtem ko je sodišče za komunikacijo z gluho osebo zavezano k zagotavljanju tolmača. Sanitarni prostori so popolnoma nedostopni za uporabnike invalidskih vozičkov. Prav tako je nedostopno tudi prvo nadstropje, saj do tja vodijo strme stopnice.

- Vhodi v objekt ni dostopen zaradi stopnišč. Klančin in dvigal ni.
- Objekt nima slušne zanke
- Oznake znotraj objekta so visoke, in nereliefne
- Stopnice niso označene s kontrastnimi trakovi
- Stopnišče je spolzko in svetleče, hkrati pa nima podaljšane ograje
- Vrata so pogosto dvokrilna, in zadostne širine šele z odpiranjem drugega krila
- Pragovi vrat so pogosto previsoki
- V objektu ni dvigala.
- Sanitarni prostori za uporabnike invalidskih vozičkov niso zagotovljeni.
- Vhodi v objekt (zaradi stopnic) niso dostopni za uporabnike invalidskih vozičkov. Ob stopnicah ni klančine.

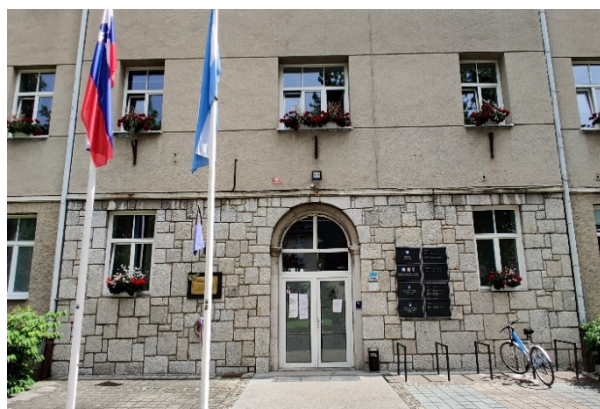
## Okrajno sodišče v Kočevju

Okrožno sodišče v Kočevju ni dobro dostopno za osebe z oviranostmi. Na glavnem vhodu je stopnišče, stranski vhod pa je prilagojen za uporabo dvigalne ploščadi, ki omogoča dostop do pritlične etaže in ene razpravne dvorane. Dvigala v objektu ni. Drugi prostori sodišča so z izjemo zemljiške knjige nastanjeni v višjih nadstropjih in so zato trenutno popolnoma nedostopni. Dostopnost do večine prostorov otežujejo tudi pragovi vrat. Taktilnih in kontrastnih prilagoditev za slepe in slabovidne osebe ni. Sistema za lažje poslušanje (slušna zanka) za omogočeno komunikacijo z naglušnimi osebami sodišče ne zagotavlja, medtem ko je sodišče za komunikacijo z gluho osebo zavezano k zagotavljanju tolmača. Sanitarni prostori so popolnoma nedostopni za uporabnike invalidskih vozičkov.

- Informacijski pult ni ustrezno oblikovan, je previsok in nedostopen za uporabnike invalidskih vozičkov.
- Zaradi neustreznega oblikovanja pulta je komunikacija za gluhe in naglušne osebe otežena.
- Sprejemna pisarna ne omogoča potrebnega manevrskega prostora.
- Na nekaterih mestih predvsem pri zemljiški knjigi so hodniki slabo osvetljeni in pojavijo se ostri prehodi med svetlim in temnim prostorom.
- Na vratih je pogosto prag, ki ovira uporabnika invalidskega vozička.
- Dvorana ni opremljena z indukcijsko zanko oziroma sistemom za izboljšanje sluha.
- V objektu dvigala ni, kljub temu da se večina prostorov okrajnega sodišča nahaja v višjih nadstropjih.
- V objektu ni prilagojenih sanitarnih prostorov.

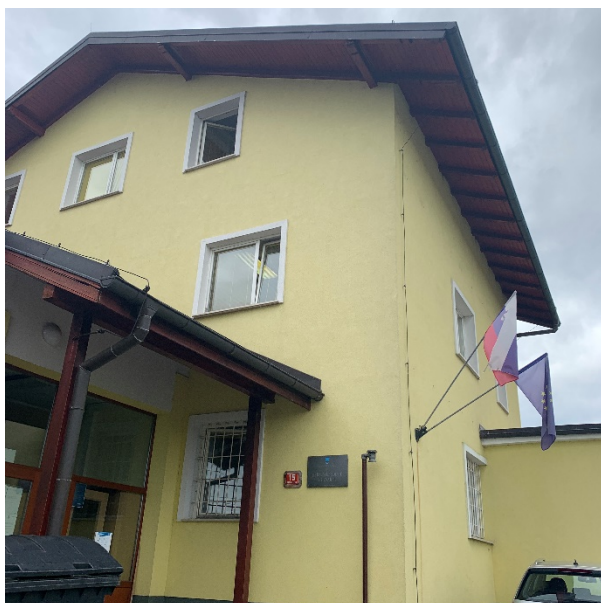
## Okrajno sodišče v Lenartu

Objekt je preurejen iz starega zdravstvenega doma. Glavni vhod in prostori v pritličju so dostopni za uporabo oseb z oviranostmi. Objekt ni prilagojen slepim in slabovidnim, slušne zanke ni, tolmača pa sodišče po zakonu zagotavlja vsem strankam. Velik problem predstavljajo krajše stopnice, ki povezujejo pritličje in 1. nadstropje, saj niso prilagojene za gibalno ovirane, niso označene in nimajo podaljšane ograje. Stopnice tudi onemogočajo dostop do sanitarnih prostorov, ki prav tako niso prilagojeni za gibalno ovirane osebe.

- Ob sprejemnem pultu je tesen prostor prehoda.
- Dvigala v objektu ni.
- Objekt nima slušne zanke
- Oznake znotraj objekta so male in nerazločne.
- Sanitarije so nedostopne za gibalno ovirane osebe, premajhne in niso ustrezno opremljene.
- Stopnice niso ustrezno označene s kontrastnimi trakovi.

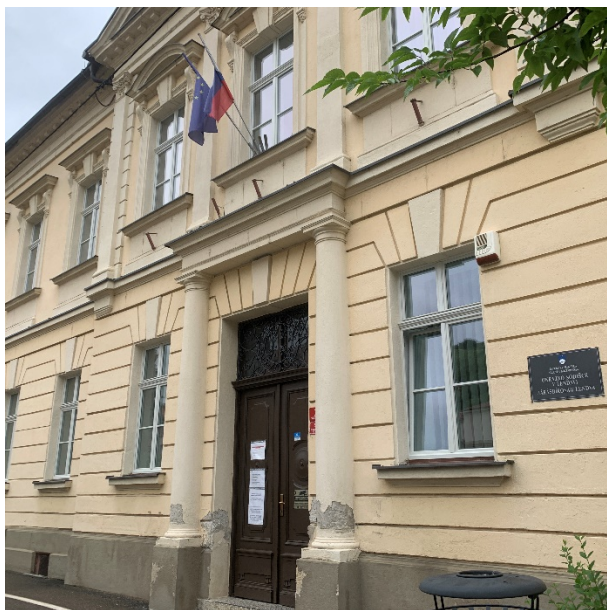
## Okrajno sodišče v Lendavi

Objekt okrajnega sodišča na Glavni ulici v Lendavi je pod spomeniškim varstvom in je za uporabnike invalidskih vozičkov delno dostopen. Pred glavnim vhodom so stopnice, ki niso kontrastno označene in niso opremljene z ograjo. Stranski vhod ima visok prag, takoj za njim pa je stopnišče, preko katerega zaposleni na sodišču namestijo montažno klančino, ki pa ni pritrjena in ni primerna za samostojno uporabo. Sanitarije za uporabnike invalidskih vozičkov niso prilagojene. Razpravne dvorane so svetle in dobro zvočno izolirane, pohištvo pa je težko premično in prostora za uporabnike invalidskih vozičkov ni. Tako v razpravnih dvorinah kot tudi v pisarnah je pogosto premajhen manevrski prostor. Vrata v notranjosti objekta so povečini primerno široka, lahka in kontrastna. Objekt ni opremljen z zvočno zanko, ob predhodni najavi pa zagotovijo tolmača. Nadstropja za uporabnike invalidskih vozičkov niso dostopna. Notranje stopnišče je nekontrastno in ima nevarne previsne plošče.

- Objekt ni samostojno dostopen za uporabnike invalidskih vozičkov.
- Stopnice pri vhodu so nekontrastne in brez ograje.
- Sanitarije niso prilagojene za uporabnike invalidskih vozičkov.
- Pohištvo v razpravnih dvorinah je težko premično in ne zagotavlja prostora za invalidski voziček.
- Manevrski prostor je pogosto preozek.
- Objekt ni opremljen z zvočno zanko
- Nadstropja niso dostopna za osebe na invalidskih vozičkih.
- Notranje stopnišče je nekontrastno in ima previsne plošče.

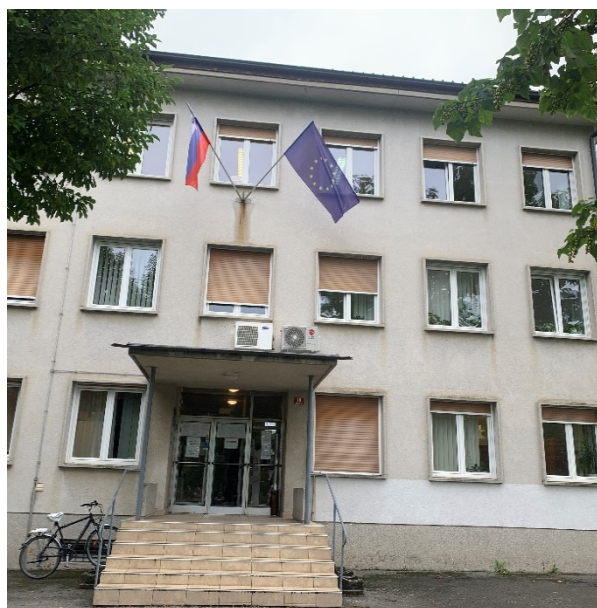
## Okrajno sodišče v Ljutomeru

- Objekt ni dostopen za osebe na invalidskih vozičkih.
- Vhodna vrata so težka.
- Vrata v notranjosti so po večini nekontrastna in ozka.
- Sanitarije niso prilagojene za uporabnike invalidskih vozičkov.
- Nadstropja so za uporabnike invalidskih vozičkov nedostopna.
- Objekt ni opremljen z zvočno zanko.
- Manevrski prostor za osebe na invalidskih vozičkih je pogosto preozek.

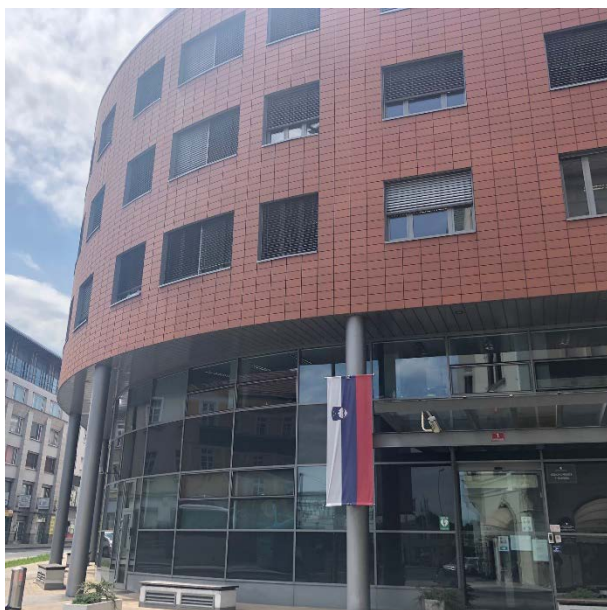
## Okrajno sodišče v Mariboru

Okrajno sodišče v Mariboru je delno prilagojeno gibalno oviranim, saj so se pri obnavljanju osredotočili na to, da je objekt čim bolj prilagojen gibalno oviranim. Pri tem so pozabili na slepe in slabovidne, saj za njih ni nobenih prilagoditev. Sistema za lažje poslušanje (slušna zanka) za omogočeno komunikacijo z naglušnimi osebami sodišče ne zagotavlja, medtem ko je sodišče za komunikacijo z gluho osebo zavezano k zagotavljanju tolmača. Taktilnih in kontrastnih prilagoditev za slepe in slabovidne osebe ni. Širina vhodnih vrat je ustrezna. Prag je izravnani z tlemi. Glavni vhod je opremljen z drsnimi vrati. Varnostna naprava je ustrezna. Avla je prostorna in brez ovir. Informacijski pult ni ustrezno oblikovan, je previsok in nedostopen za uporabnike invalidskih vozičkov. Informacijski pult ni vsaj na enem delu ustrezno spuščen na višino, ki bi omogočal osebam na invalidskem vozičku samostojno uporabo in lažjo komunikacijo z osebjem. Zaradi neustrezno oblikovanega pulta je komunikacija za gluhe in naglušne osebe otežena. Hodniki in čakalnice so dovolj široki, površina tal je nedrseča, so dobro osvetljeni, ni nevarnih predmetov. Oprema na hodnikih in čakalnicah ne ovira uporabnika invalidskega vozička. Vrata (v pisarno ali v dvorano...) so popolnoma brez pragov, večinoma lahka ter enostavna za uporabo. V dvorani z nepremičnimi sedeži so zagotovljeni prostori za uporabnike invalidskega vozička. Dvorana je dobro zvočno izolirana in opremljena z indukcijsko zanko. Oprema v dvorani ne ovira uporabnika invalidskega

vozička. Osvetlitev v dvorani je ustrezna za nemoteno spremljanje tolmača (znakovnega jezika). Stopnice niso kontrastno označene in niso dovolj osvetljene, kar predstavlja oviro slepim in slabovidnim osebam. Dvigalo je dostopno do vseh nadstropij objekta in je prilagojeno vsem skupinam oseb z oviranostjo. Dvigalo je dostopno do vseh nadstropij objekta in je prilagojeno za uporabnike invalidskih vozičkov. Velikost dvigala je ustrezna. Vrata dvigala so ustrezne širine. Sanitarni prostori za uporabnike invalidskih vozičkov so zagotovljeni. Sanitarni prostori so dostopni in jasno označeni, prostorni in primerno opremljeni. Osvetlitev v vseh prostorih je ustrezna.

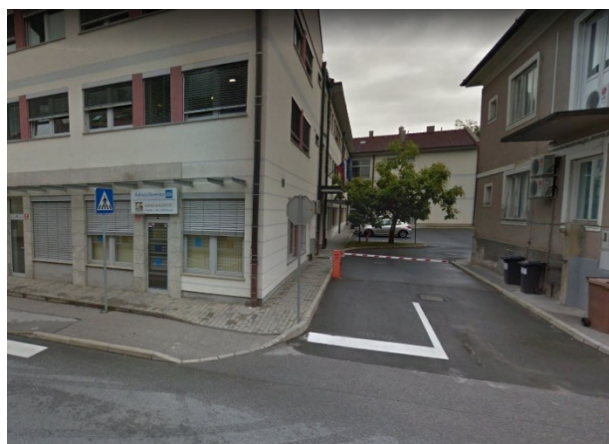
## Okrajno sodišče v Ormožu

Objekt okrajnega sodišča na Ptujski cesti 8c v Ormožu je dostopen za osebe na invalidskih vozičkih. Steklена vrata pri vhodu so avtomatsko odpirajoča, vendar niso primerno kontrastno označena. Sanitarije niso prilagojene za osebe na invalidskih vozičkih. Hodniki so dobro osvetljeni, vendar so po nekod zaradi opreme preozki za osebe na invalidskih vozičkih. Vrata na hodnikih imajo pomagala, a so težka. Vrata v pisarnah in razpravnih dvoranah so primerno široka, vendar težka, razpravne dvorane pa imajo premično pohištvo, zato se lahko prilagodi prostor za osebe na invalidskih vozičkih. Objekt je opremljen z dvigalom, ki je dostopno do vseh nadstropij objekta in je prilagojeno vsem skupinam gibalno oviranih oseb. Stopnice med nadstropji so nekontrastne, vendar imajo nedrsečo oznako in so brez previsnih plošč.
