CILJNO RAZISKOVALNI PROJEKT (CRP) - 2019

Mobilnost funkcionalno oviranih oseb v objektih pravosodnih organov

Št. projekta: V5-1919

Priloga 1 - Analiza zunanje dostopnosti

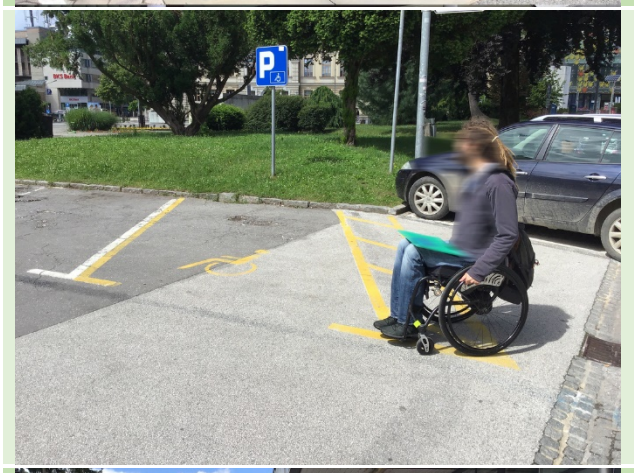
Fotografija	Opis
	– Stavba ni dostopna za gibalno ovirane osebe zaradi stopnic na glavnem vhodu

– Najbližje parkirno mesto za invalide oddaljeno več kot 50 m od vhoda v javni objekt
	– Širina pločnika je manjša od 120 cm

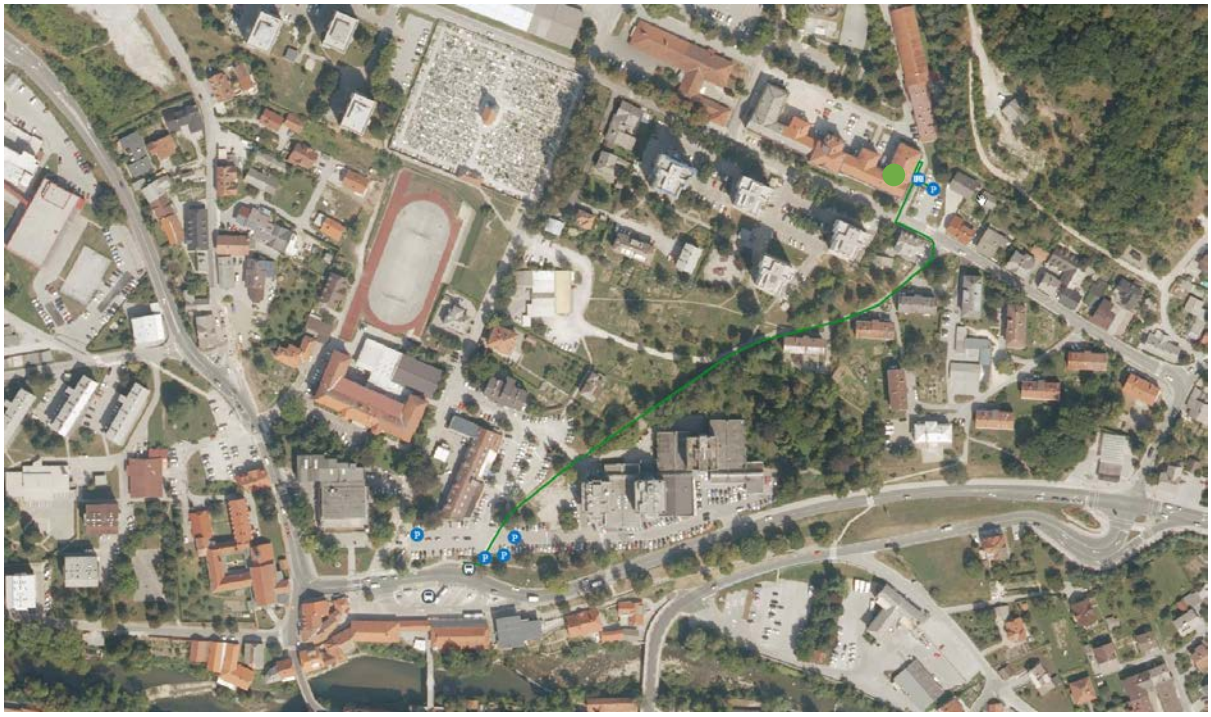
Fotografija	Opis
	– Rampa pri Okrajnem sodišču
	– Širina pločnika je manjša od 120 cm (lokacija: Ob hiši na naslovu Partizanska cesta 2)
	– Cesta nima urejenega pločnika

– Poškodovana podlaga
	– Najbližja avtobusna postaja

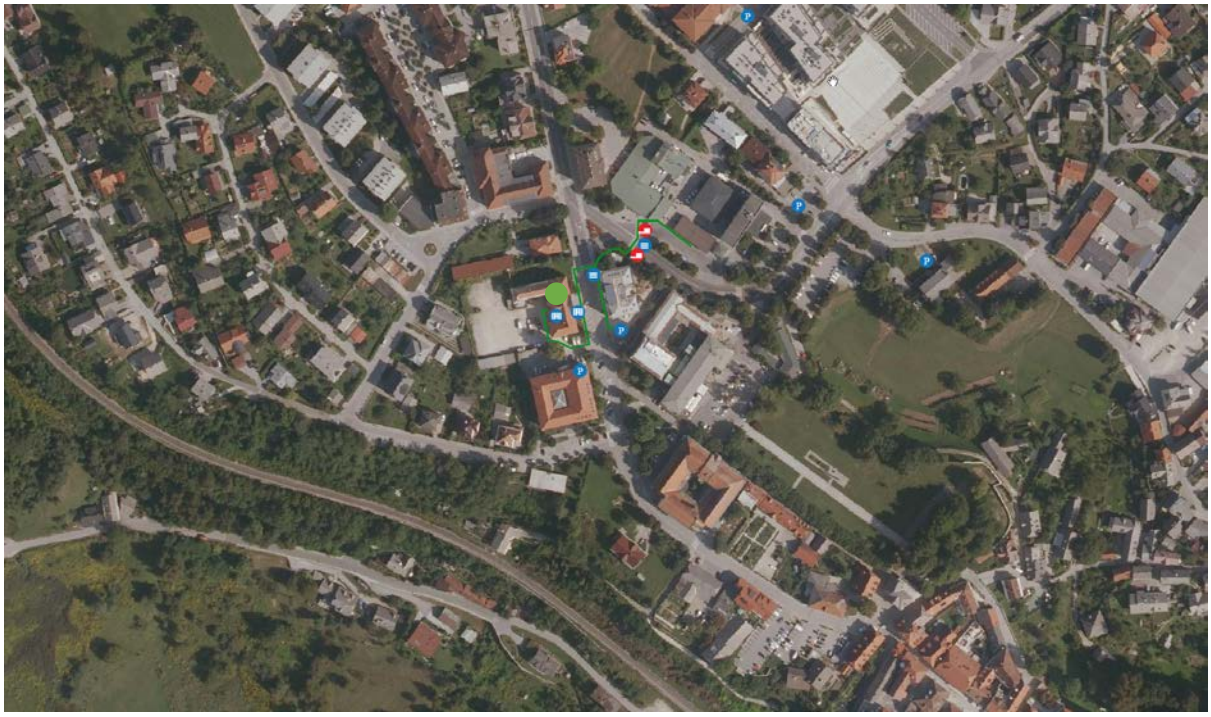
Fotografija	Opis
	– Dostop do zadnjega vhoda je speljan po poškodovani podlagi
	– Izvedba prehoda za pešce, ki spreminja smer je nevarna za slepe in slabovidne osebe
	– Neustrezen naklon robnika

– Najbližje parkirno mesto se nahaja – 50 m od vhoda v objekt
	– Neustrezen naklon robnika
	– Javne sanitarije nedostopne za gibalno ovirane osebe
	– Najbližja avtobusna postaja

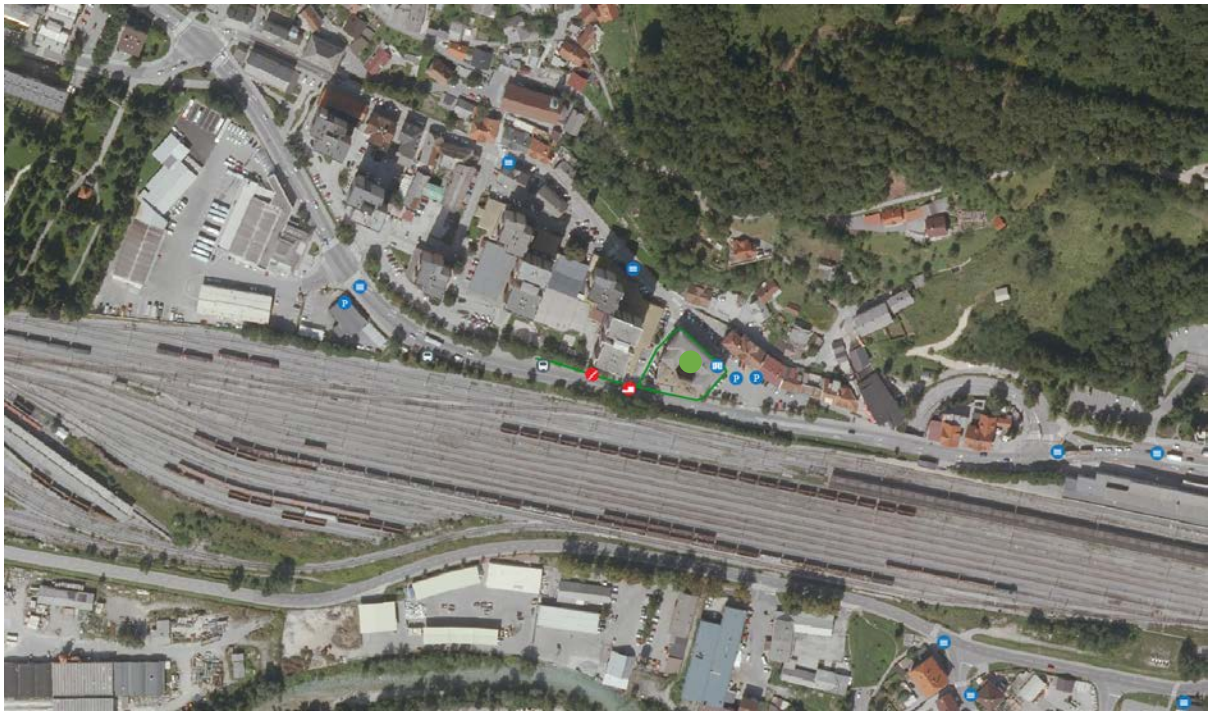
Fotografija	Opis
	– Vhod v objekt ni ustrezno urejen za gibalno ovirane osebe
	– Avtobusno postajališče nima urejenega nadstreška
	– Vertikalna oznaka invalidskega parkirnega mesta je nevarna ovira za slepe in slabovidne osebe

– Najbližje parkirno mesto se nahaja 50 m od vhoda v objekt
	– Neustrezno urejen robnik med pločnikom in cesto
	– Neustrezno urejena podlaga

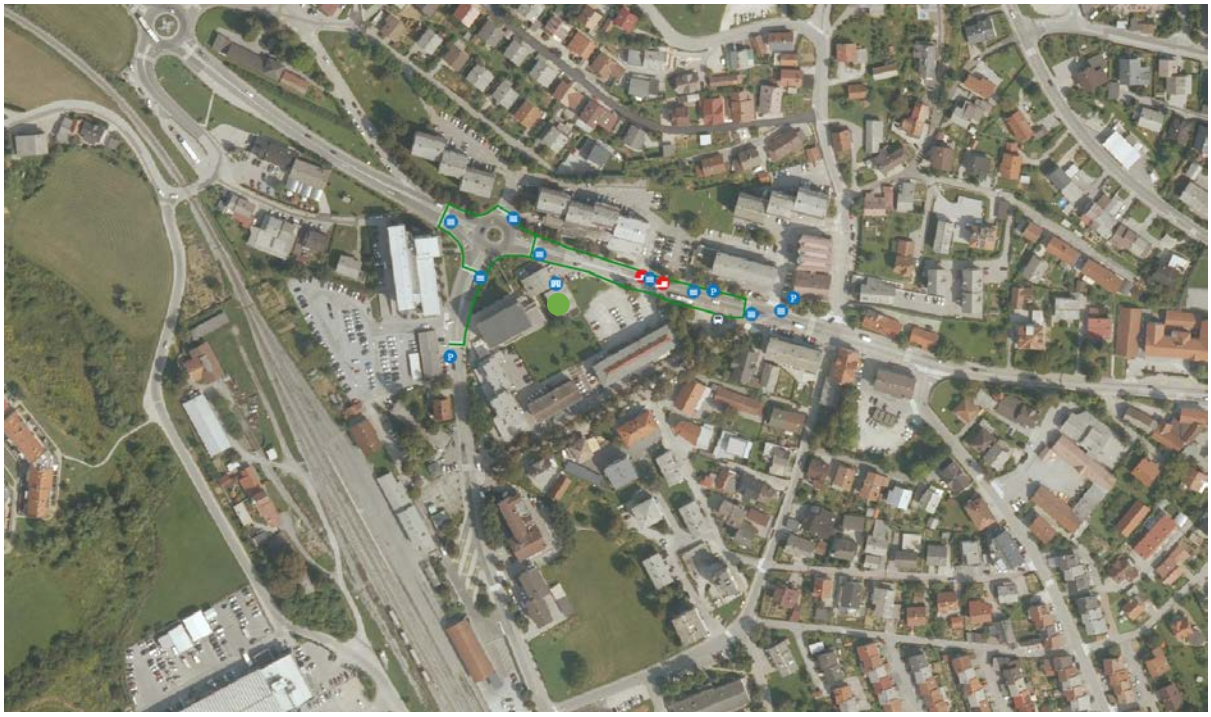
Fotografija	Opis
	– Gibalno ovirana oseba ne more samostojno vsstopiti v objekt – neustrezna širina vrat
	– Avtobusno postajališče nima urejenega nadstreška
	– Najbližjem parkirnem mestu za invalide manjka vertikalna oznaka invalidskega parkirnega mesta – Parkirno mesto se nahaja več kot 50 m od vhoda v objekt

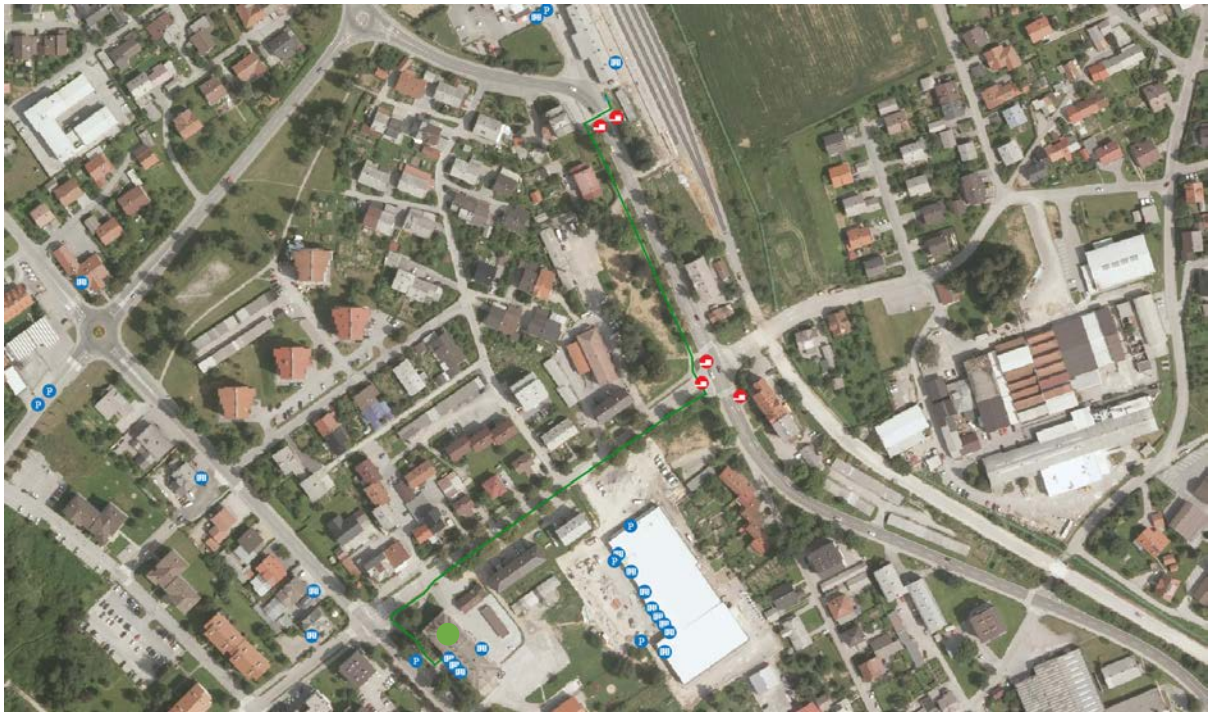
Fotografija	Opis
	– Vhod za gibalno ovirane osebe se nahaja na zadnji strani objekta, ki je hkrati službeni vhod
	– Najbližje parkirno mesto se nahaja 50 m od vhoda v objekt
	– Poškodovana podlaga

– Poškodovani robniki – Robniki višji od 2 cm
	– Postajališče zaradi visokega robnika ni dostopno gibalno oviranim osebam
	– Prehod je preozek za prost prehod gibalno ovirane osebe (oviro predstavlja tudi koš za odpadke in nadstrešnica avtobusnega postajališča)
	– Med robom pločnika in avtobusnim postajališčem ni dovolj prostora za invalidski voziček

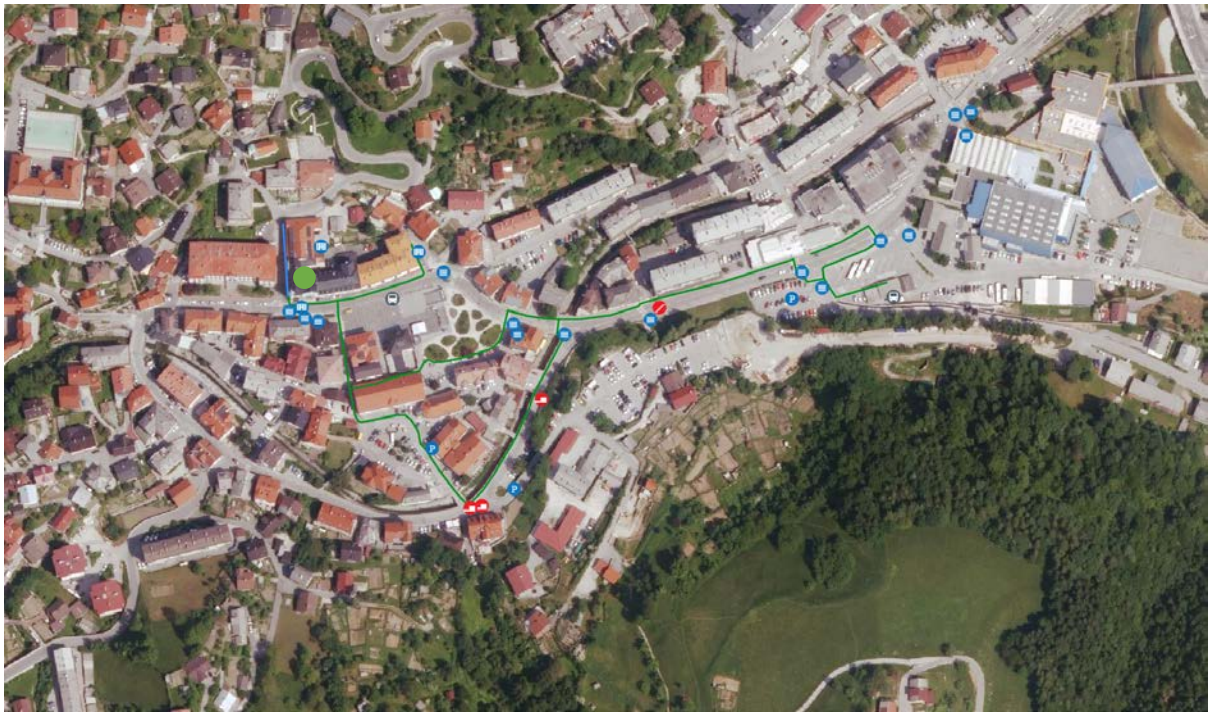
Fotografija	Opis
	– Vhod za gibalno ovirane osebe se nahaja na zadnji strani objekta
	– Na dostopni poti do zadnje strani objekta ni urejenega pločnika
	– Na dostopni poti do zadnje strani objekta ni urejenega pločnika

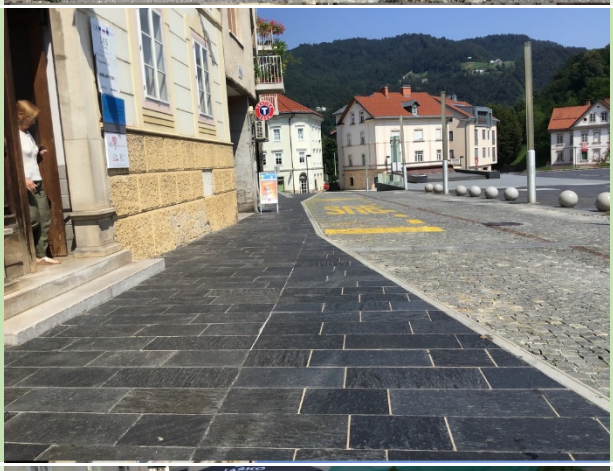
– Na dostopni poti do zadnje strani objekta pločnik ni ustrezne širine – Podlaga je poškodovana

– Avtobusno postajališče nima urejenega nadstreška
	– Robnik višji od 2cm in je zato onemogočena varno prečkanje ceste gibalno ovirani osebi
	– Do najbližjega parkirnega mesta za invalide ni urejenega pločnika – Robnik višji od 2cm in je zato onemogočena varno prečkanje ceste gibalno ovirani osebi

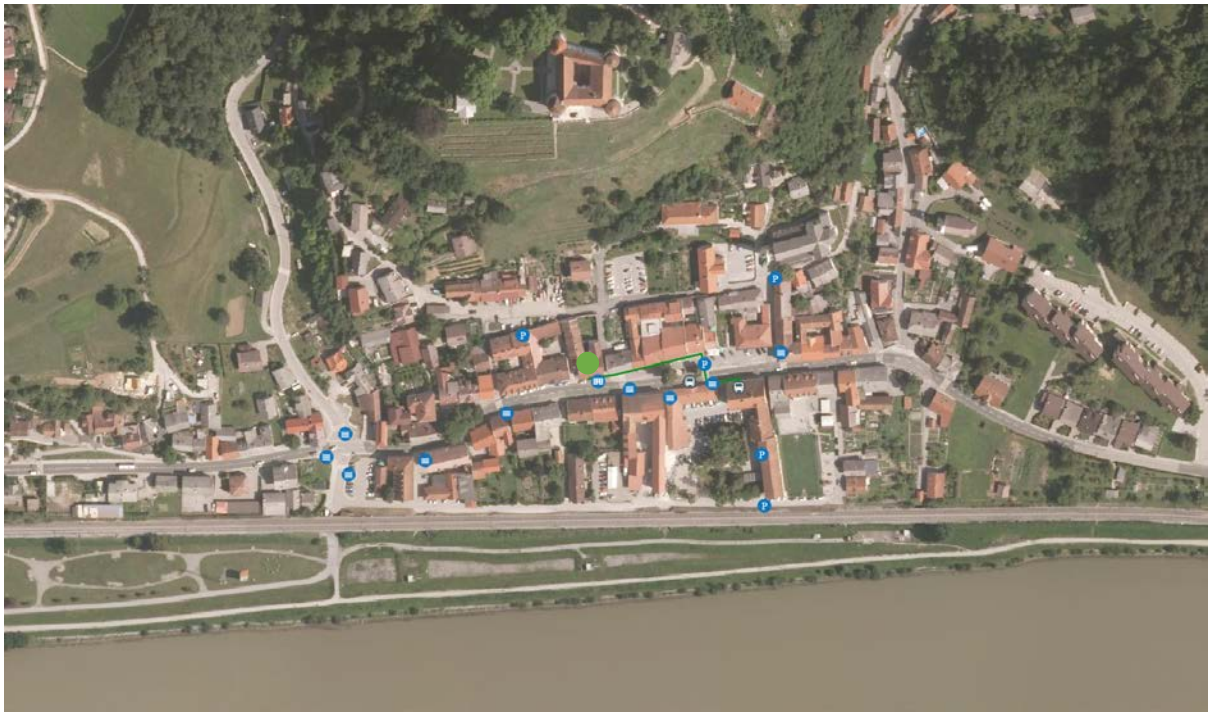
Fotografija	Opis
	– Glavni vhod v sodišče. Stopnice predstavljajo oviro za gibalno ovirane osebe
	– Pločnik od najbližjega invalidskega parkirnega mesta je polna ovir (stopnice, stebri uličnih svetilk) in preozka (širina manj od 120 cm)
	– Najbližje parkirno mesto se nahaja več kot 50 m od vhoda v objekt – Parkirno mesto je neustreznih dimenzij - preozko

– Najbližje avtobusno postajališče ni dostopno gibalno oviranim osebam, saj je robnik višji od 2 cm
	– Avtobusno postajališče nima urejenega nadstreška – Avtobusno postajališče nima dovolj prostora za čakanje

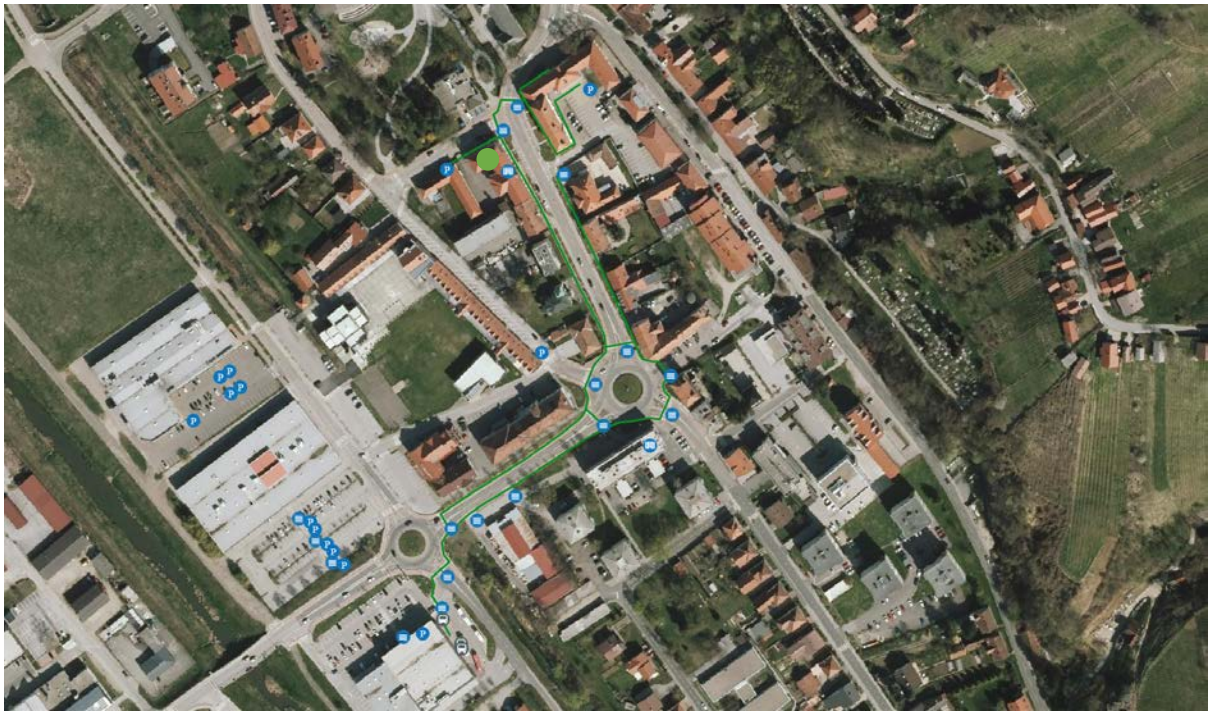
Fotografija	Opis
	– Vhod za gibalno ovirane osebe se nahaja na zadnji strani objekta, ki je hkrati službeni vhod
	– Najbližje parkirno mesto se nahaja 50 m od vhoda v objekt – Parkirno mesto je neustreznih dimenzij - preozko
	– Najbližje avtobusno postajališče

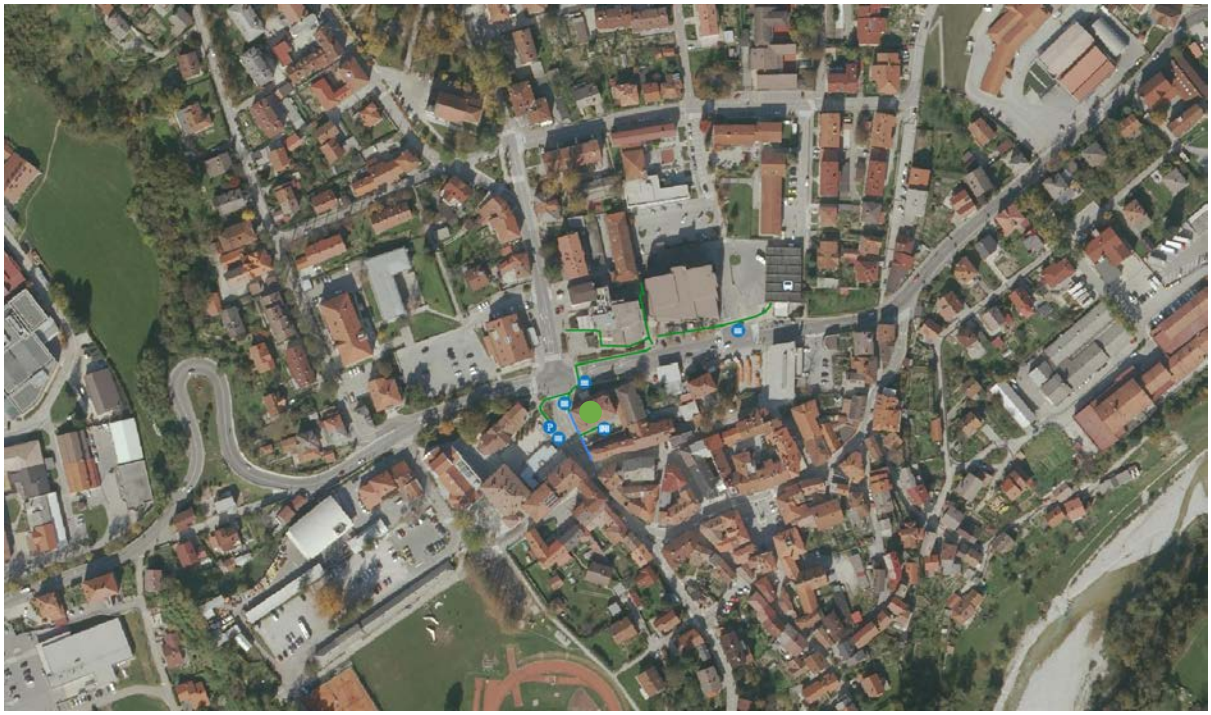
Fotografija	Opis
	– Robnik višji od 2cm in je zato onemogočen vstop gibalno ovirane osebe
	– Neustrezno urejena podlaga pločnika – Neustrezna širina pločnika
	– Najbližje parkirno mesto za invalide

– Neustrezno urejena podlaga
	– Najbližja avtobusna postaja

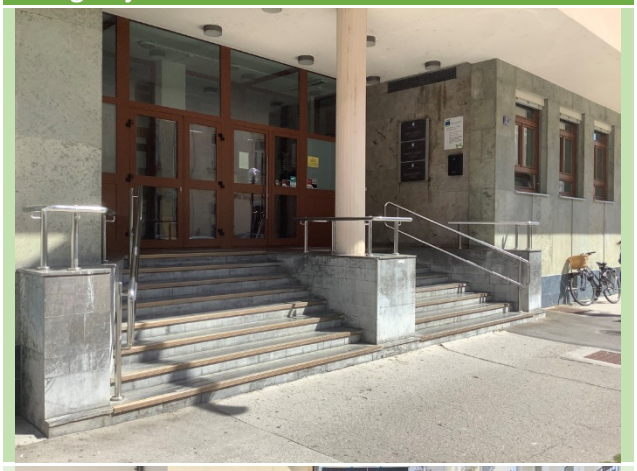
– Na glavnem vhodu oviro predstavljajo stopnice
	– Vhod za gibalno ovirane osebe se nahaja na zadnji strani objekta – Do vhoda se dostopa po rampi
	– Najbližjem parkirnem mestu za invalide manjka vertikalna oznaka parkirnega mesta
